Lokalny program kształtowania zadrzewień przydrożnych dla gminy Dzierżoń

Opracowanie wykonano w ramach projektu: „Drogi dla Natury – kampania promocji zadrzewień w krajobrazie rolniczym, jako siedlisk przyrody i korytarzy ekologicznych”, koordynowanego przez Fundację EkoRozwoju i dofinansowanego ze środków programu LIFE+ oraz Narodowego Funduszu Ochrony Środowiska i Gospodarki Wodnej

1. Informacje ogólne o gminie Dzierzgoń.
2. Przegląd zadrzewień gminy Dzierzgoń (wraz z dokumentacją fotograficzną).
 - 2.1. Metodyka przeglądu zadrzewień przydrożnych.

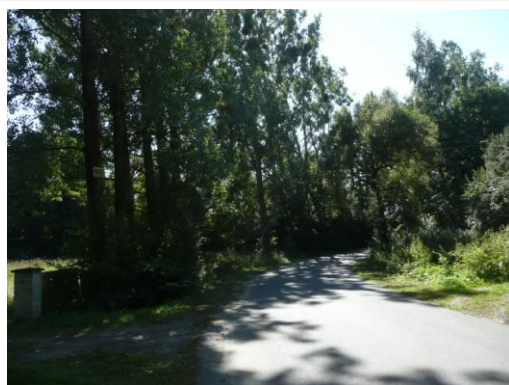
Odcinek przy rzece Dzierzgoń z topolami

Stan zdrowotny drzew	Bardzo dobry
Stan zachowania alei	Przerzedzona. Aleja zróżnicowana, fragmentami bez drzew, w tych miejscach rosną wysokie zakrzaczenia wraz z podrostami drzew: lip, jesionów, wierzb.
Rekomendowane działania ochronne	
Liczba i gatunki drzew do posadzenia	Ok. 15 Lp drob –uzupełnienia oraz 43szt. Lp drobn jako docelowe wymiana topól.
Inne zabiegi	Utrzymać pas zakrzaczeń, jako ważny element przyrodniczy, jedynie przycinać od strony drogi w celu zachowania widoczności. Z rosnących samosiewek młodych drzew można wyprowadzić drzewa alejowe. Wzdłuż drogi rośnie ponad 43 szt. topoli, które są w dojrzałym wieku i wymagają nadzoru. Zaleca się przebudowę alei, sadząc w miejsce topól inny gatunek np. lipy drobnolistne.
Istniejące formy ochrony przyrody	Obszar Chronionego Krajobrazu Rzeki Dzierzgoń
<p>Uwagi/ Walory kulturowe</p> <p>Przy rzece Dzierzgoń, która przecina drogę drewniany krzyż</p>

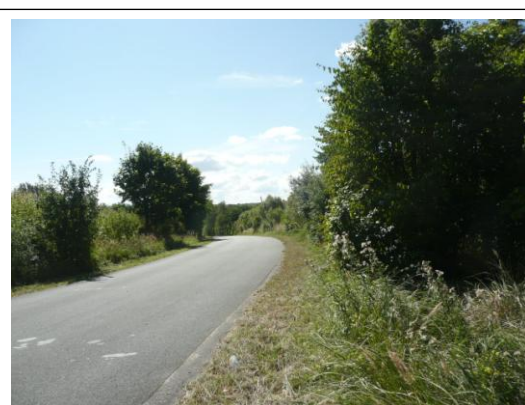
Odcinek drogi z zakręceniami

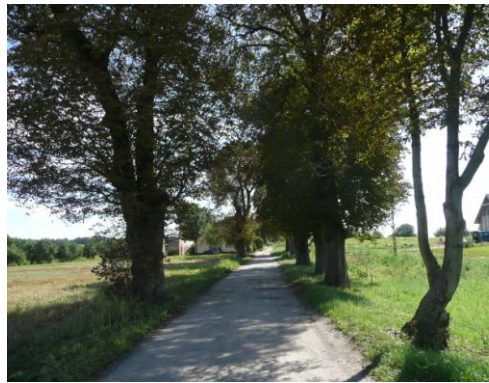
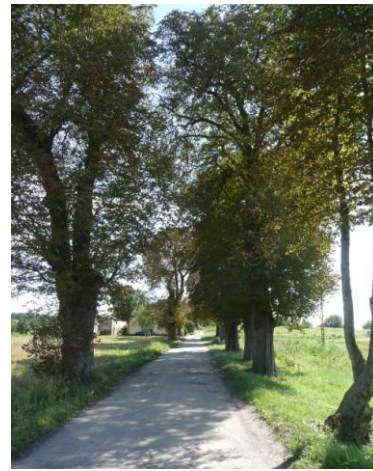
Droga nr 02

Stan zachowania alei	przerzedzona
Rekomendowane działania ochronne	
Liczba i gatunki drzew do posadzenia	7 kasztanowiec
Inne zabiegi	Grabienie i palenie liści jesienią w celu niszczenia larw szrotówki kasztanowiaczka Powieszenie budek lęgowych dla sikory bogatki – jest gatunkiem w wysokim stopniu ograniczającym liczebność tego owada.
Istniejące formy ochrony przyrody	-
Uwagi/ Walory kulturowe	
Aleja jest krótka prowadzi do zabudowań, kończy się na wjeździe do prywatnego domu. Mieszkańcy zainteresowani odtworzeniem alei.

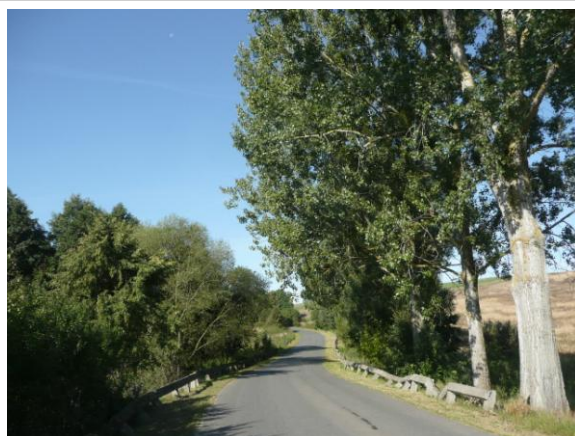
Droga nr 03 lokalizacja/ przebieg: Dzierżoń - Stanówko

Stan zachowania alei	Przerzedzona. Na części alei występuje gęsty pas zakrzewień złożony z podrostów lip, jesionów, dzikiej róży, wierzb, czarnego bzu, tarniny.
Rekomendowane działania ochronne	
Liczba i gatunki drzew do posadzenia	18 szt – Lp. drobn – zastąpienie topól
Inne zabiegi	Zachowanie pasa zakrzaczeń jako cennego obiektu przyrodniczego. Cięcie zakrzaczeń od strony drogi, w celu utrzymania odpowiedniej widoczności.
Istniejące formy ochrony przyrody	Obszar Chronionego Krajobrazu Rzeki Dzierzgoń
<p>Uwagi/ Walory kulturowe</p> <p>Na topolach rośnie sporo jemioły. Docelowo należy usunąć topole i zastąpić gatunkami rodzimymi – lipa, jesion.</p>

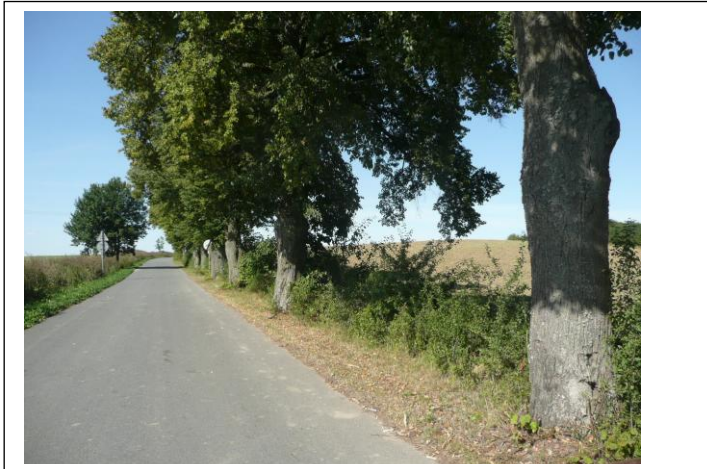
Droga nr 04 lokalizacja/ przebieg: skrz. PGR Stanowo - Morany

Stan zachowania alei	Przerzedzona. Szpaler nr 2 z mniejszą ilością drzew, w miejscach bez drzew występują gęste zakrzaczenia: tarnina, róża dzika, bez czarny oraz gęste podrosty lip, jaworów, grabów, wierzb, osik.
Rekomendowane działania ochronne	
Liczba i gatunki drzew do posadzenia	80 szt. Lp drob. Przed wsią Morany, gdzie jest brak zakrzeczeń i miejsce na uzupełnienie.
Inne zabiegi	Zachowanie pasa zakrzaczeń jako obiektu cennego przyrodniczego. Cięcie zakrzaczeń od strony drogi, w celu utrzymania odpowiedniej widoczności.
Istniejące formy ochrony przyrody	-
Uwagi/Walory kulturowe -

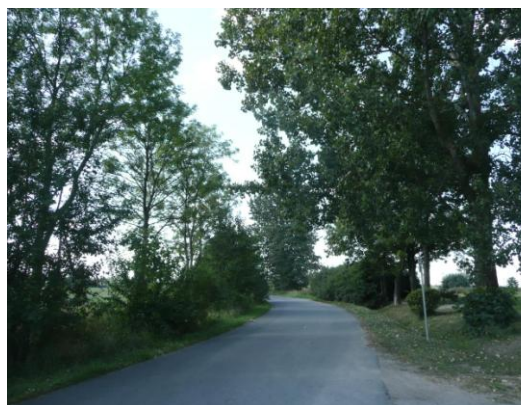
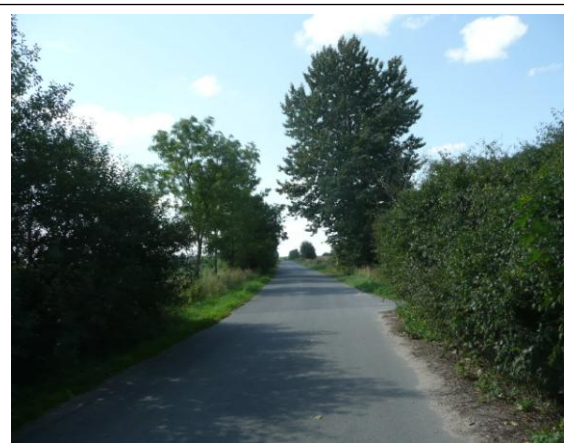
Droga nr 05 lokalizacja/ przebieg: Morany – kier. Olszówka (do W granicy gminy Dzierzgoń)

Stan zachowania alei	Przerzedzona. W lukach rosną w kilku miejscach zakrzaczenia wierzbowe.
Rekomendowane działania ochronne	
Liczba i gatunki drzew do posadzenia	Po 20 sztuk: Js, Lp – łącznie 40 szt.
Inne zabiegi	Utrzymanie zakrzaczeń wierzbowych, przycinanie i formowanie korytarza z zakrzaczeniami.
Istniejące formy ochrony przyrody	-
Uwagi/Walory kulturowe -

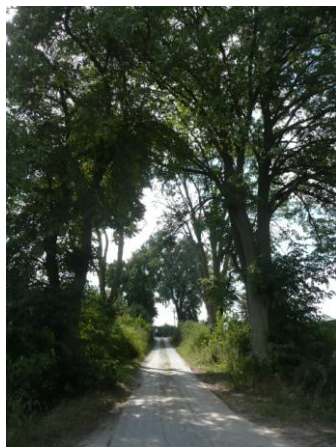
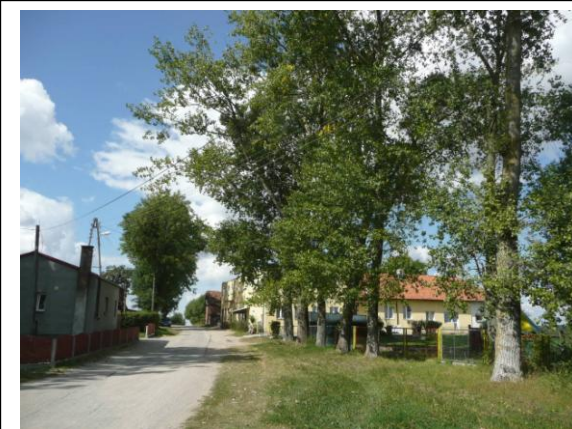
Droga nr 06 lokalizacja/ przebieg: Morany – Morany Figurka

Stan zachowania alei	Ślady. Fragmenty alei zachowane jedynie przed osadą Morany – Kapliczka (stare lipy) oraz we wsi Morany (Tp kult i Js) . Na pozostałym odcinku zakrzaczenia: tarnina, głąg i podrosty wierzbowe, klonowe. Brak miejsc do uzupełnień i nasadzeń.
Rekomendowane działania ochronne	
Liczba i gatunki drzew do posadzenia	-
Inne zabiegi	-Zachowanie zakrzaczeń jako cennego obiektu przyrodniczego. Cięcie zakrzaczeń od strony drogi, w celu utrzymania odpowiedniej widoczności. - Konieczna pielęgnacja starych lip rosnących przed wsią Morany Kapliczka. - Docelowo: zastąpienie dojrzałych topól rosnących przy szkole lipami drobnolistnymi – 15 szt.
Istniejące formy ochrony przyrody	Obszar Chronionego Krajobrazu Rzeki Dzierzgoń - częściowo
<p>Uwagi/Walory kulturowe</p> <p>Murowana kapliczka w miejscowości Morany Kapliczka</p>

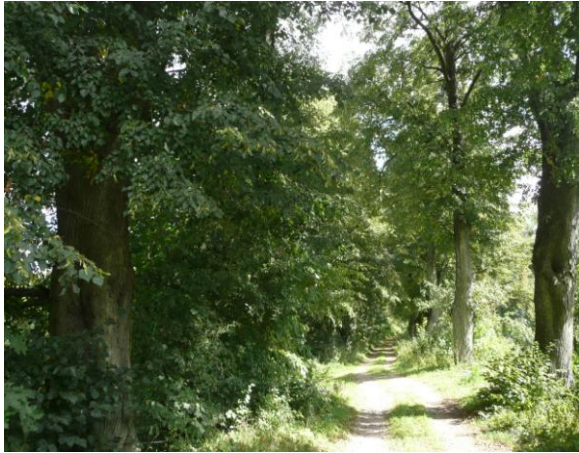
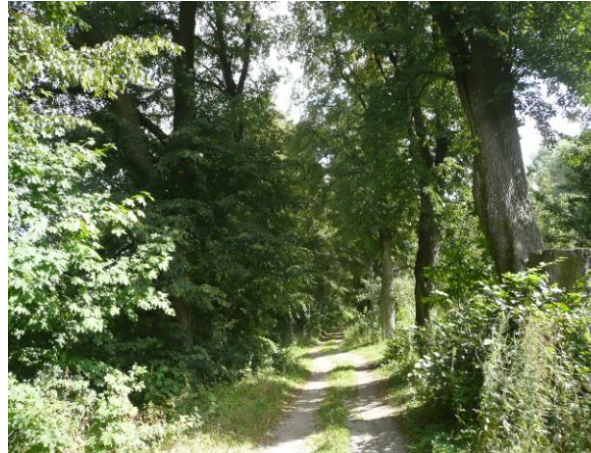
Droga nr 07 lokalizacja/ przebieg: Aleja śródpolna wzdłuż drogi Stanowo - Morany

Stan zachowania alei	Zwarta, pełna.
Rekomendowane działania ochronne	
Liczba i gatunki drzew do posadzenia	-
Inne zabiegi	-
Istniejące formy ochrony przyrody	Obszar Chronionego Krajobrazu Rzeki Dzierzgoń
Uwagi/Walory kulturowe Aleja zachowana bardzo dobrze, 3 drzewa z cięciami zaburzającymi statykę.

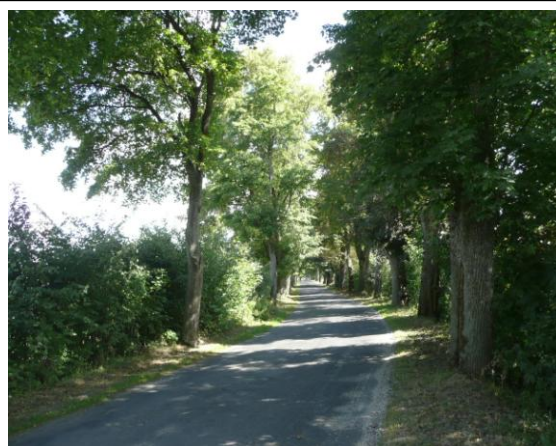
Droga nr 08 lokalizacja/ przebieg: Dzierzgoń –Tywęzy-granica gminy

Stan zachowania alei	Przerzedzona.
Rekomendowane działania ochronne	
Liczba i gatunki drzew do posadzenia	-
Inne zabiegi	Częściowo aleja bez drzew i w tych miejscach występują zakrzaczenia po obu stronach drogi. Gatunki: czary bez, tarnina, leszczyna, trzmielina, głóg, dzika róża oraz liczne podrosty: osiki, grabu, lipy. Utrzymanie istniejących pasów zakrzaceń, jako ważnego przyrodniczo składnika krajobrazu rolniczego poprzez odpowiednie przycinanie.
Istniejące formy ochrony przyrody	-
Uwagi/Walory kulturowe -

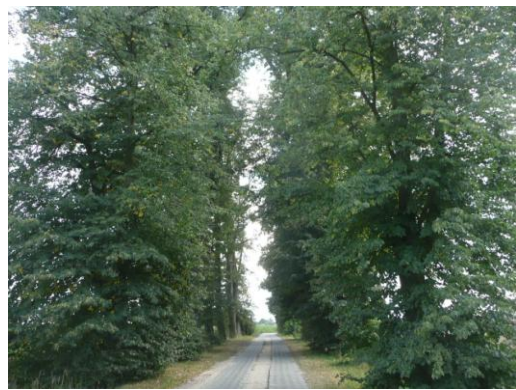
Droga nr 10 lokalizacja/ przebieg: Minięta – Minięta kol.

Fragment 150m pięknej alei lipowej przed wsią Minięta

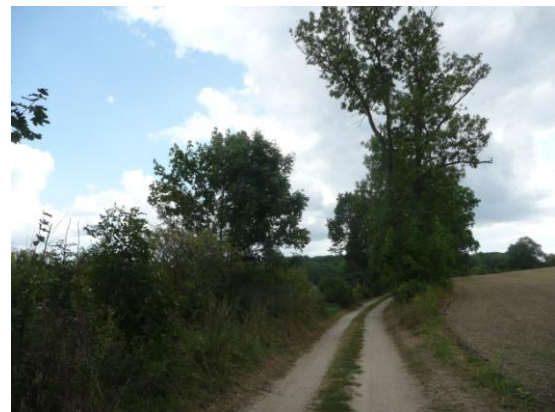
Ślady alei w dalszej części drogi

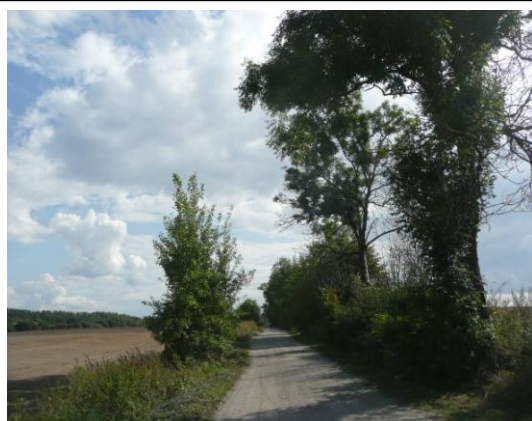
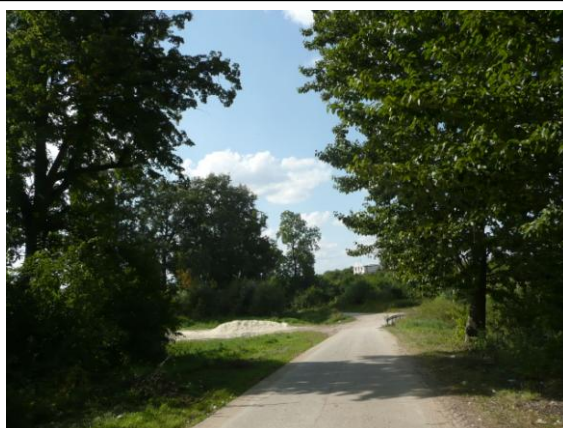
Droga nr 11 lokalizacja/ przebieg: Minięta – kier. Stanowo do skrzyż. z drogą Dzierzgoń - Morany

Stan zachowania alei	Ślady. Charakter alejowy zachowany na początku i końcu drogi. Niewielkie zakrzaczenia wzdłuż drogi.
Rekomendowane działania ochronne	
Liczba i gatunki drzew do posadzenia	-łącznie 250 szt . W tym 100 szt. Lp drobn , 100 szt. Dąb szyp. 50 szt. Kl
Inne zabiegi	Zastąpienie docelowo 12 szt. topól lipami drobnolistnymi.
Istniejące formy ochrony przyrody	-
<p>Uwagi/Walory kulturowe</p> <p>Możliwość obsadzenia całej drogi – niewiele zakrzaceń – jedyny problem: pola uprawne w pasie drogowym – patrz.fot</p>

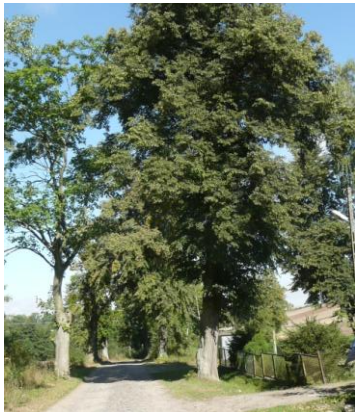
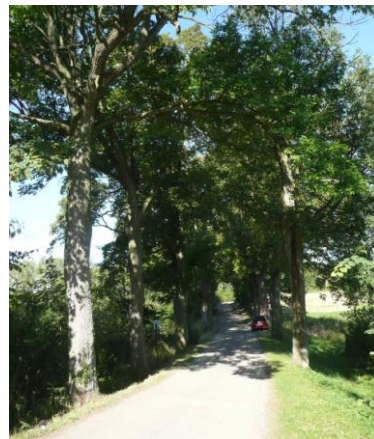
Droga nr 12 lokalizacja/ przebieg: Tywęży - Blunaki

Stan zachowania alei	Zwarta z lukami. ładna aleja klonowo-lipowo-jesionowa. W lukach alejowych podrosty lip, jesionu, klona. W kilku miejscach zakrzaczenia: tarnina, głogi, bez czarny, leszczyna, róża dzika.
Rekomendowane działania ochronne	
Liczba i gatunki drzew do posadzenia	łącznie 46 szt. : 30 szt. Lp drobn, 16 szt. Kl
Inne zabiegi	Wymagany systematyczny monitoring drzew, usuwanie ewentualnego powstającego posuszu.
Istniejące formy ochrony przyrody	-
Uwagi/Walory kulturowe

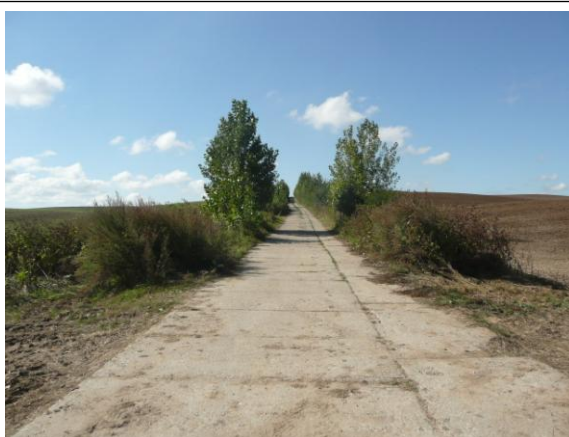
Droga nr 13 lokalizacja/ przebieg: Blunaki - Stanowo

Stan zachowania alei	Ślady. Fragment ładnej alei jesionowej przy wjeździe do wsi Blunaki. Dalej droga bez zadrzewień, jedynie odrosty topolowe, jesionowe, klonowe, wierzbowe i gęste zakrzaczenia: tarnina, wierzba, trzmielina, bez czarny.
Rekomendowane działania ochronne	
Liczba i gatunki drzew do posadzenia	łącznie 200szt:100szt. Lp drobn. I 100 szt. Js. Nasadzenia można wykonać w lukach poza odcinkami porośniętymi zakrzaczeniami i podrostami.
Inne zabiegi	Utrzymanie zakrzaczeń, wyprowadzenie drzew z podrostów rosnących wzdłuż drogi.
Istniejące formy ochrony przyrody	-
Uwagi/Walory kulturowe - Pola przylegają do drogi!

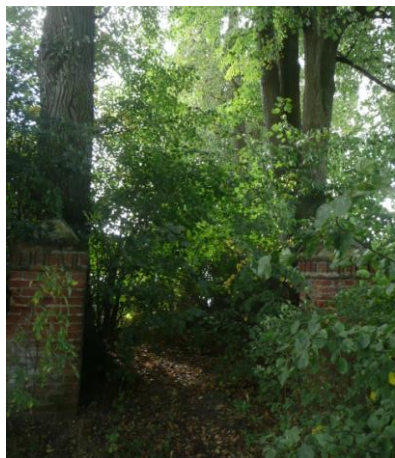
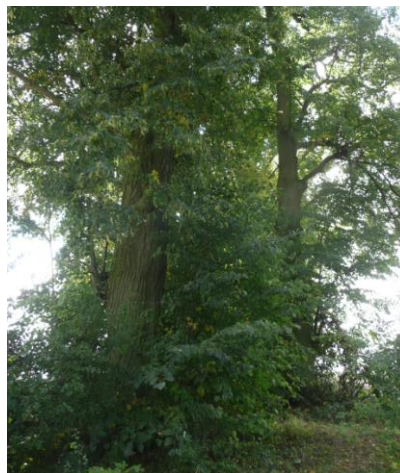
Droga nr 14 lokalizacja/ przebieg: Stanowo-droga prowadząca do cmentarza

Rekomendowane działania ochronne	
Liczba i gatunki drzew do posadzenia	15 szt. Lp drobn
Inne zabiegi	Przywrócić charakter alejowy – oczyścić z odrostów, dosadzić brakujące drzewa, oczyścić cmentarz z zakrzaceń i odrostów
Istniejące formy ochrony przyrody	-
<p>Uwagi/Walory kulturowe :</p> <p>Aleja o charakterze kulturowym prowadzi do przedwojennego cmentarza.</p>

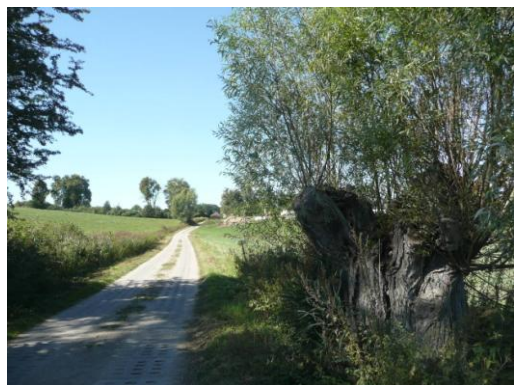
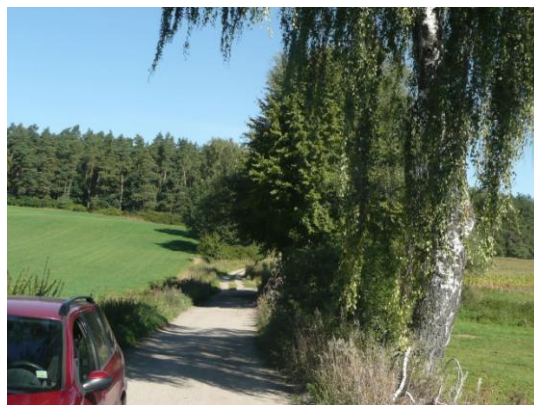
Droga nr 15 lokalizacja/ przebieg: Kuksy-Morany kapliczka-Ankamaty

Stan zachowania alei	Ślady. Na całym odcinku drogi aleja zachowana w stopniu śladowym. Brak zakrzaceń.
Rekomendowane działania ochronne	
Liczba i gatunki drzew do posadzenia	100szt Lp drobn i 50 szt. Wb przy drodze Kuksy - Morany kapliczka
Inne zabiegi	
Istniejące formy ochrony przyrody	Obszar Chronionego Krajobrazu Rzeki Dzierzgoń
<p>Uwagi/Walory kulturowe</p> <p>Na odcinku Ankamaty do skrzyżowania z drogą Dzierzgoń – Malbork nasadzenia lip łącznie stwierdzono 107 drzewek.</p>	
<div style="display: flex; justify-content: space-around; align-items: flex-start;"> <div style="text-align: center;"> <p>Ruiny wiatraka we wsi Ankamaty</p>

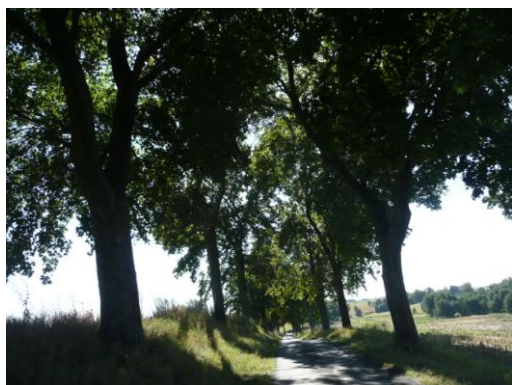
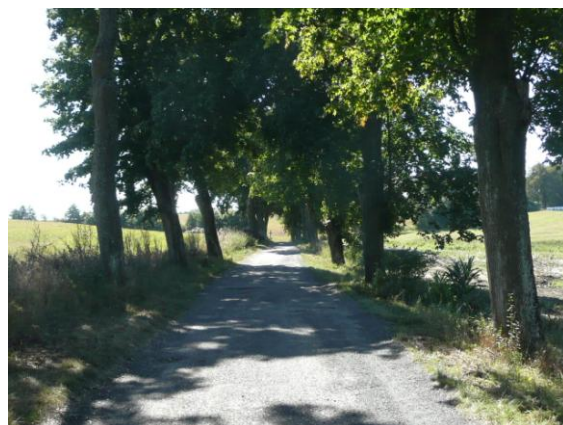
Droga nr 16 lokalizacja/ przebieg: Litewki - Kuksy

Stan obiektu	
Stan zdrowotny drzew	dobry
Stan zachowania alei	Zwarta, pełna. Bardzo ładnie zachowana aleja.
Rekomendowane działania ochronne	
Liczba i gatunki drzew do posadzenia	-
Inne zabiegi	Wymagany systematyczny monitoring drzew, usuwanie ewentualnego, powstającego posuszu.
Istniejące formy ochrony przyrody	Obszar Chronionego Krajobrazu Rzeki Dzierzgoń
<p>Uwagi/Walory kulturowe</p> <p>W szpalerze nr 2 nasadzenia brzoź o obwodzie 20-30cm. (6 szt.)</p> <p style="text-align: center;">Krzyż przy mostku na cieku wodnym</p> <div style="text-align: center;">

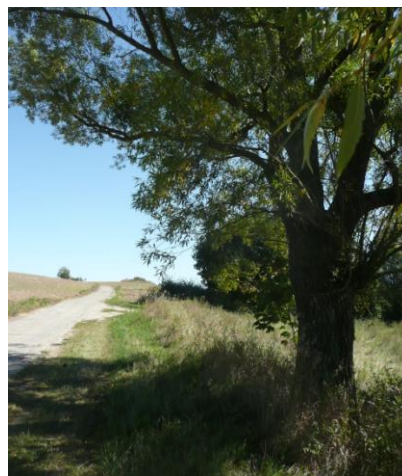
Ostatnie zadrzewienia przed zabudowaniami w Nowcu.

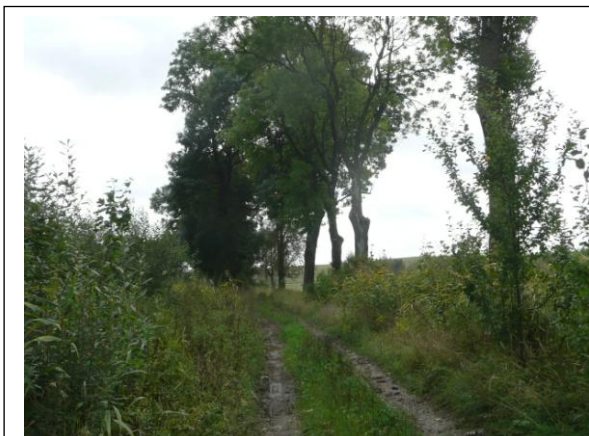
Droga nr 19 lokalizacja/ przebieg: Jeziorno – Stara Karczma-skrzyż.z drogą Malbork - Dzierzgoń

Stan zachowania alei	Przerzedzona. Wzdłuż alei sporo zakrzaczeń: tarnina, głóg, dzika róża, czarny bez i podrosty drzew: lip, klonów, jesionów.
Rekomendowane działania ochronne	
Liczba i gatunki drzew do posadzenia	Łącznie 80szt. 40 szt. Lp drobn i 40 szt. Kl.
Inne zabiegi	Aleja wymaga pielęgnacji – cięcia pielęgnacyjne drzew, dosadzenie drzew. Utrzymać zakrzaczenia, jako ważny element biocenotyczny, przycinać je w celu utrzymania przejeźdności na drodze.
Istniejące formy ochrony przyrody	-
<p>Uwagi/Walory kulturowe</p> <p>Aleja wraz z dobrze utrzymaną przejeźdnością mogłaby być elementem rowerowego szlaku do ruin pałacu w Jeziornie.</p> <p>Ok 70% drzew z dziuplami, 10 próchnowisk.</p>

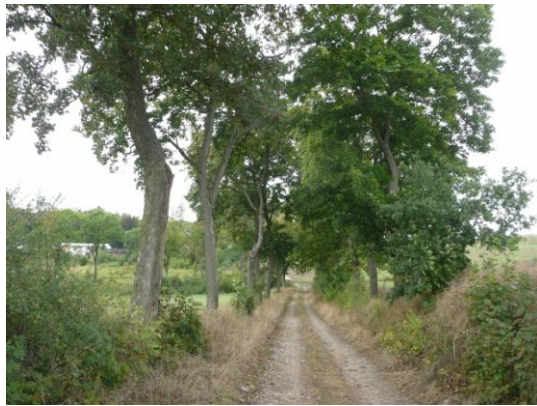
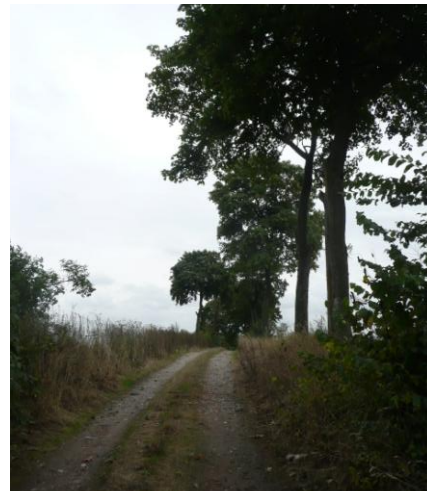
Droga nr 20 lokalizacja/ przebieg: Jeziorno kier. Stara karczma-ślepa

Stan obiektu	
Stan zdrowotny drzew	Dostateczny. Na lipach widoczne cięcia w celu pozyskiwania kwiatostanów.
Stan zachowania alei	Przerzedzona. Droga po 1,4 km od strony Jeziorna przejezdna, dalej nieprzejezdna- gęste zakrzaczenia: tarnina, głóg, trzmielina, dzika róża, podrosty lip, klonów, jesionów.
Rekomendowane działania ochronne	
Liczba i gatunki drzew do posadzenia	20szt. Kl ; 30 szt. Lp drobn
Inne zabiegi	Cennym byłoby odtworzenie tej drogi jako ciekawej śródpolnej drogi dojazdowej do Jeziorna (ruiny pałacu)
Istniejące formy ochrony przyrody	-
Uwagi/ Walory kulturowe 80 % drzew z dziuplami, kilka próchnowisk

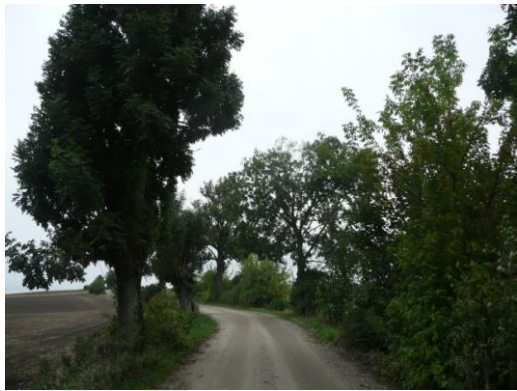
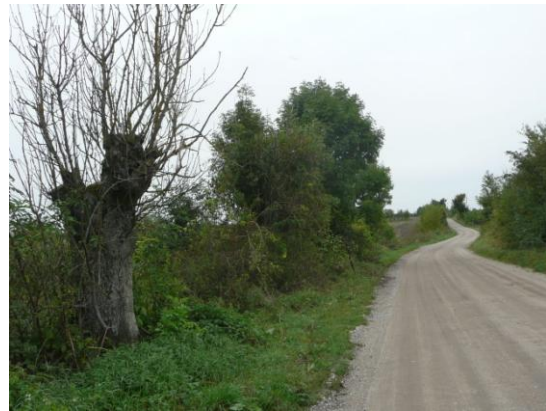
Droga nr 21 lokalizacja/ przebieg: Chojty - Budzisz

Stan obiektu	
Stan zdrowotny drzew	Dostateczny. Jesiony są ogławiane. Większość z nich z dziuplami i próchnowiskami.
Stan zachowania alei	Fragmenty. Miejscami wzdłuż drogi gęste zakrzaczenia: tarnina, głóg, dzika róża, kruszyna, podrosty lip, klonów, jesionów.
Rekomendowane działania ochronne	
Liczba i gatunki drzew do posadzenia	Łącznie 120szt.: 100 szt. Lp drobn i 20 szt. Js
Inne zabiegi	Utrzymanie zakrzaceń, jako ważnego elementu przyrodniczego w krajobrazie rolniczym. Odpowiednie przycinanie zakrzaceń w celu utrzymania widoczności drogi.
Istniejące formy ochrony przyrody	-
<p>Uwagi/Walory kulturowy</p> <p>W alei stwierdzono kilkadziesiąt nasadzeń lipy.</p> <p>Niewielki krzyż przy drodze za wsią Chojty.</p>

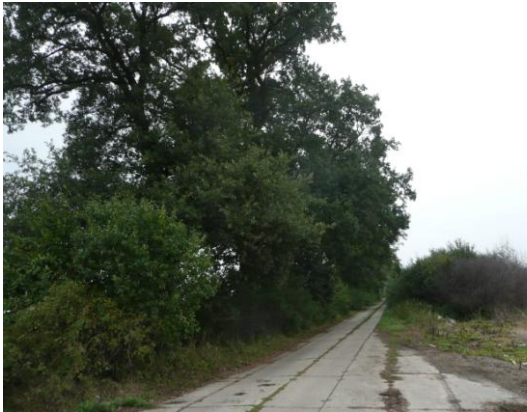
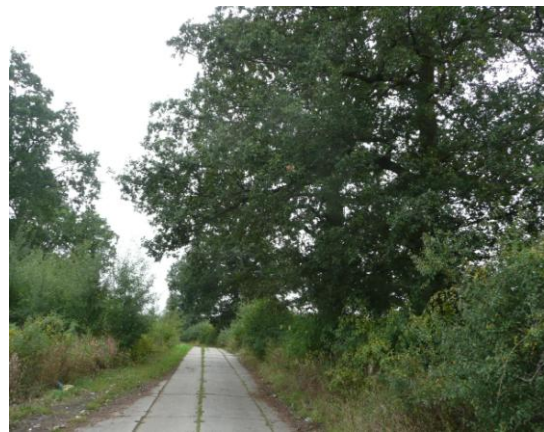
Droga nr 22 lokalizacja/ przebieg: Ramoty - Chojty

Stan obiektu	
Stan zdrowotny drzew	dobry
Stan zachowania alei	Fragmenty. Wzdłuż drogi duże fragmenty z gęstymi zakrzaczeniami: tarnina, głóg, dzika róża, kruszyna, trzmielina, bez czarny.
Rekomendowane działania ochronne	
Liczba i gatunki drzew do posadzenia	łącznie 100szt. Db szyp/Lp drobn 15 sztuk - Wb
Inne zabiegi	-Utrzymanie pasa zakrzaczeń jako ważnego elementu przyrodniczego w krajobrazie rolniczym. Odpowiednie przycinanie zakrzaczeń w celu utrzymania widoczności drogi. - Docelowe zastąpienie dojrzałych topól – 12 sztuk, lipami drobnolistymi.
Istniejące formy ochrony przyrody	-
Uwagi/Walory kulturowe

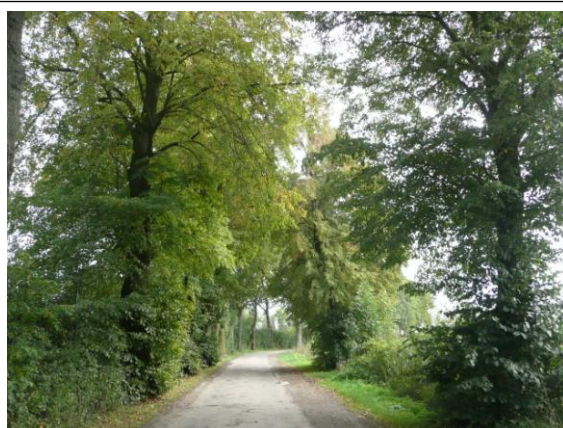
Droga nr 23 lokalizacja/ przebieg: Dzierzgoń - Stalewo

Stan obiektu	
Stan zdrowotny drzew	Dobry i dostateczny. Pojedyncze drzewa usychające – do wycinki.
Stan zachowania alei	Zwarta pełna. Ładna pełna aleja. W wolnych miejscach rosną niewielkie zakrzaczenia wraz z podrostami drzew: lip, klonów, jesionów.
Rekomendowane działania ochronne	
Liczba i gatunki drzew do posadzenia	-
Inne zabiegi	-W drugim pasie drogi naprzeciwnokarpach powinno nasadzić się nowe młode drzewa, aby tworzyć nowe zadrzewienia alejowe. - Wymagany, stały systematyczny monitoring drzew, usuwanie powstającego, ewentualnego posuszu na drzewach.
Istniejące formy ochrony przyrody	-
<p>Uwagi/Walory kulturowe Droga prowadzi do ciekawych historycznie i kulturowo miejsc: w Stalewie dom podcieniowy, oraz ze Stalewa wiodzie droga do Szaleńca (poza granicą gminy Dzierzgoń), gdzie znajduje się piękny cmentarz mennonicki.</p>	
<div style="display: flex; justify-content: space-around;"> <div style="text-align: center;">

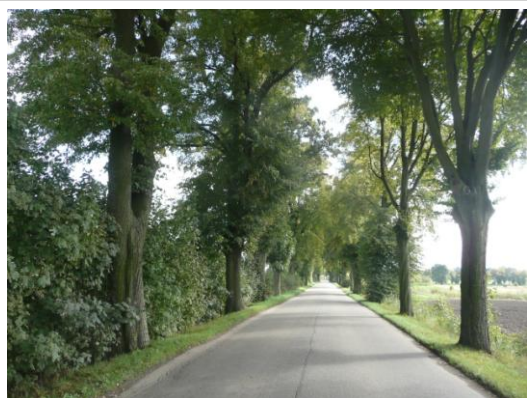
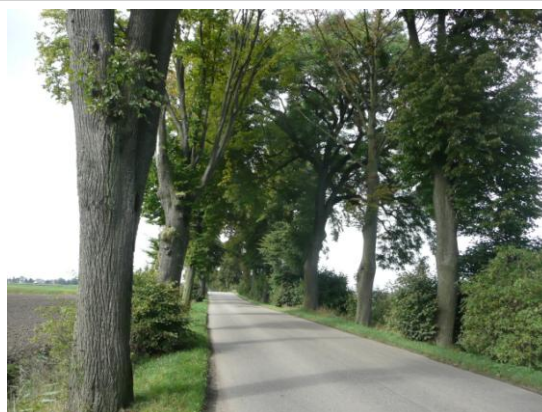
Droga nr 24 lokalizacja/ przebieg: Żuławka Sztumska – do granicy gminy, kier.Złotowo

Stan obiektu	
Stan zdrowotny drzew	dobry
Stan zachowania alei	ładna, zwarta, pełna aleja. Pomiędzy drzewami miejscowo zakrzaczenia oraz podrosty drzew: klonów, lip, jesionów.
Rekomendowane działania ochronne	
Liczba i gatunki drzew do posadzenia	-
Inne zabiegi	- Wymagany, stały systematyczny monitoring drzew, usuwanie powstającego, ewentualnego posuszu na drzewach.
Istniejące formy ochrony przyrody	-
Uwagi/Walory kulturowe 60 % drzew z dziuplami, kilka drzew z próchnowiskami

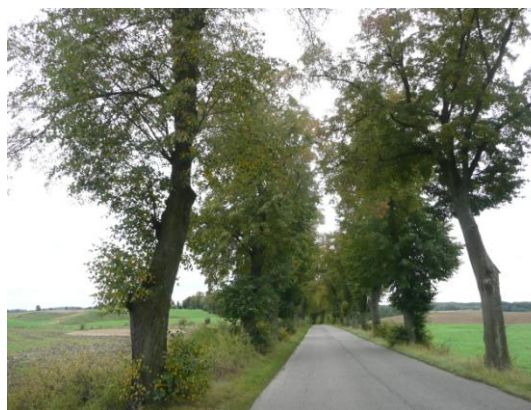
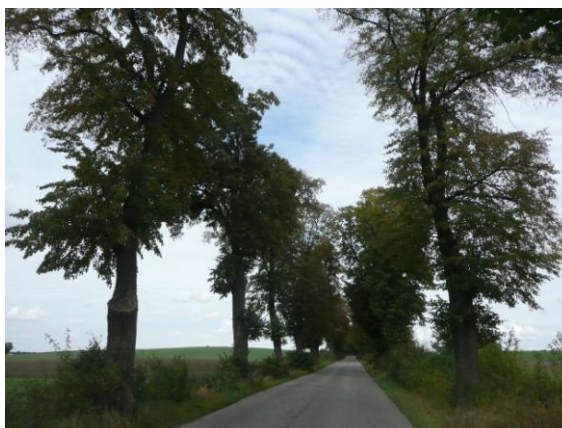
Droga nr 25 lokalizacja/ przebieg: Żuławka Sztumska - Kościelec

Stan zachowania alei	Zwarta, pełna ładna aleja. W pojedynczych lukach między drzewami podrosty drzew i niewielkie zakrzaczenia.
Rekomendowane działania ochronne	
Liczba i gatunki drzew do posadzenia	-
Inne zabiegi	-Wymagany, stały systematyczny monitoring drzew, usuwanie powstającego, ewentualnego posuszu na drzewach.
Istniejące formy ochrony przyrody	-
Uwagi/Walory kulturowe	
60% drzew z dziuplami

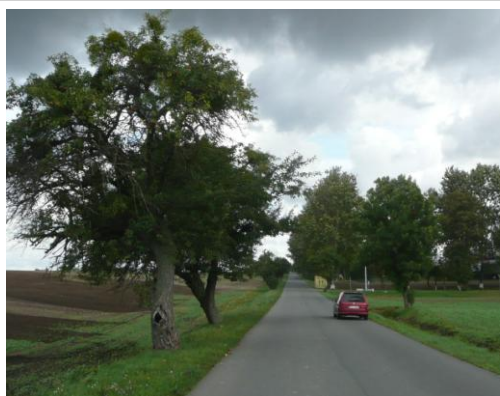
Aleja jabłonowa w Nowcu

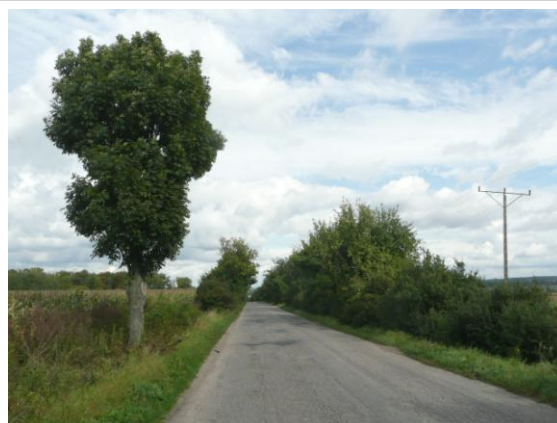
W dalszej części droga traci charakter alejowy.

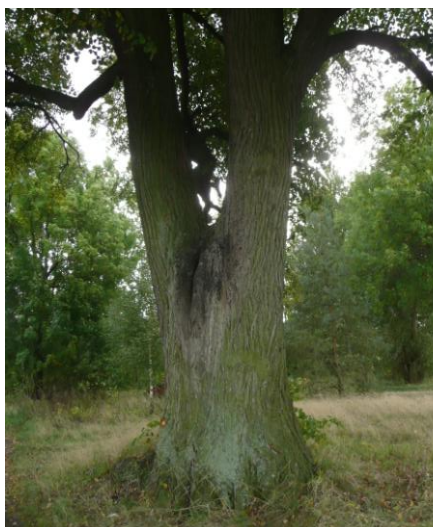
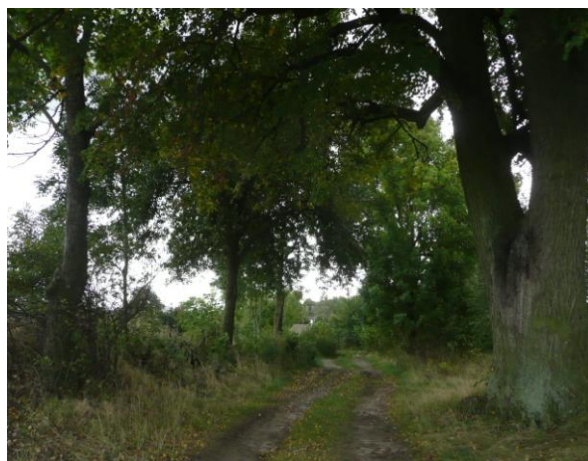
Droga nr 27 lokalizacja/ przebieg: Nowiec –PGR Nowiec (droga gruntowa, wewnętrzna)

Występowanie gatunków chronionych -	
Stan obiektu	
Stan zdrowotny drzew	Bardzo dobry
Stan zachowania alei	Przerzedzona. Bardzo krótka aleja, warto ją utrzymać dosadzając nowe drzewa ze względu m.in. na rosnącą tam piękną lipę o obwodzie 435cm.
Rekomendowane działania ochronne	
Liczba i gatunki drzew do posadzenia	8 szt. Lp drobn.
Inne zabiegi	Zalecenie przeprowadzenia pielęgnacji rosnącej tam lipy drobnolistnej.
Istniejące formy ochrony przyrody	-
Uwagi/Walory kulturowe

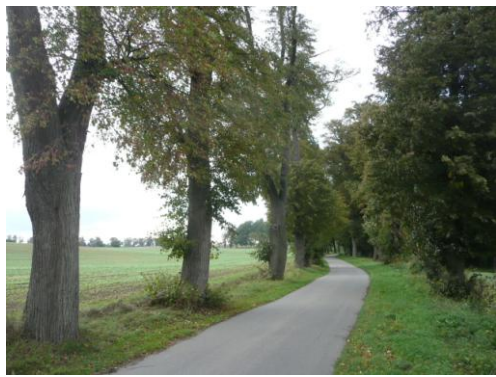
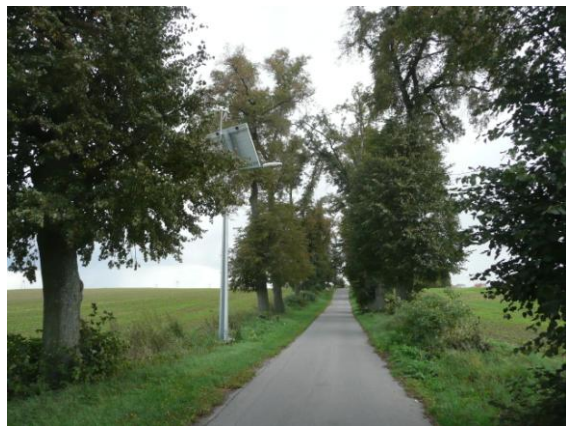
Droga nr 28 lokalizacja/ przebieg: Judyty – PGR Nowiec

Stan obiektu	
Stan zdrowotny drzew	Bardzo dobry
Stan zachowania alei	Zwarta, pełna. Piękna aleja. Oprócz starych drzew rośnie tu 47 młodych lip, w tym lipy posadzone w ramach projektu Drogi dla Natury – 2013r.
Rekomendowane działania ochronne	
Liczba i gatunki drzew do posadzenia	-
Inne zabiegi	-
Istniejące formy ochrony przyrody	-
<p>Uwagi/Walory kulturowe</p> <p>Aleja jest częścią Rowerowego Szlaku Zamków Gotyckich</p> <p>Krzyż w PGR Nowiec</p>

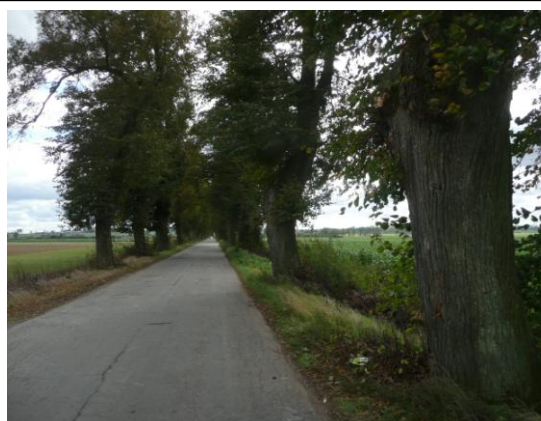
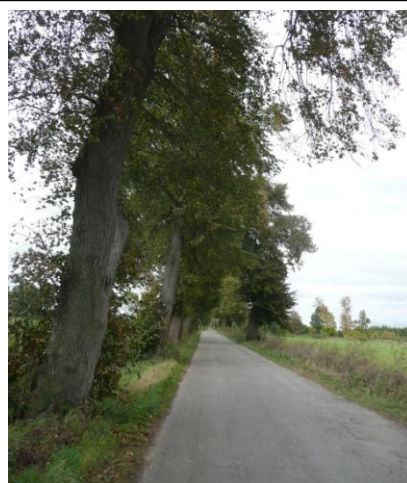
Droga nr 29 lokalizacja/ przebieg: Złotnica - Jasna

Występowanie gatunków chronionych - Mąkla tarniowa (<i>Evernia prunastri</i>)	
Stan obiektu	
Stan zdrowotny drzew	dobry
Stan zachowania alei	Zwarta pełna, ładna aleja.
Rekomendowane działania ochronne	
Liczba i gatunki drzew do posadzenia	100szt. Lp drobn
Inne zabiegi	Wymagany systematyczny monitoring drzew, prowadzenie pielęgnacji, usuwanie ewentualnego powstającego posuszu na drzewach.
Istniejące formy ochrony przyrody	-
<p>Uwagi/Walory kulturowe Ok. 50% drzew z dziuplami. Przydrożny krzyż w miejscowości Jasna</p>

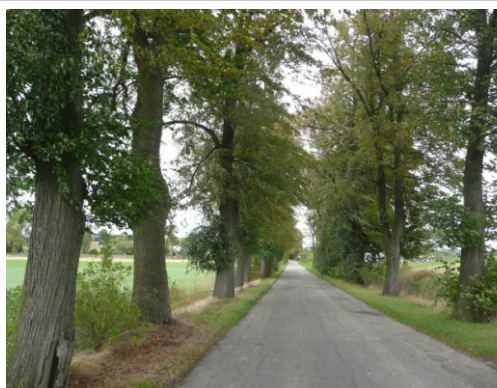
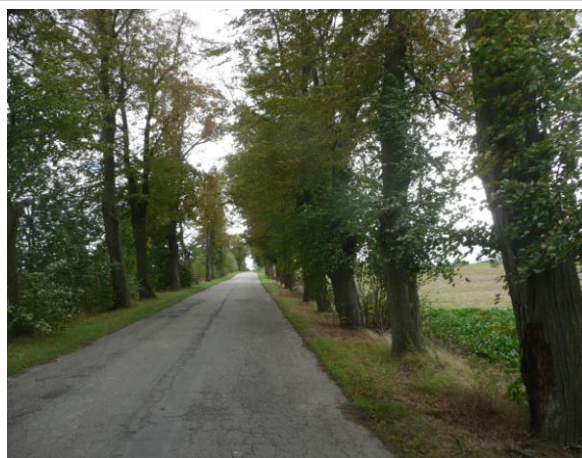
Droga nr 30 lokalizacja/ przebieg: Budzisz - Jasna

4	Lp drobn 4szt.(16%); Jw. 16szt.(64%); Kl 5szt.(20%)		25szt.
Obwód (średnia)	172cm	Obwody wybranych gatunków (średnie)	Lp drobn 181cm; Js 185cm; Jw 150cm;
Występowanie gatunków chronionych - Mąkla tarniowa (<i>Evernia prunastri</i>)			
Stan obiektu			
Stan zdrowotny drzew		dobry	
Stan zachowania alei		Zwarta, pełna, ładna aleja. 3 i 4 szpaler stanowią młode drzewa wyprowadzone z rosnących tam podrostów drzew.	
Rekomendowane działania ochronne			
Liczba i gatunki drzew do posadzenia		Ok. 400szt. łącznie Lp drobn, Kl – sadzić w II pasie drogi za rowem..	
Inne zabiegi		Pomiędzy szpalerami tzn między 1 a 3 oraz między 2 a 4 szpalerem miejscowo rosną zakrzaczenia oraz podrosty drzew. Można wyprowadzać tam z podrostów drzewa alejowe do 3 i 4 szpaleru.	
Istniejące formy ochrony przyrody		-	
Uwagi/Walory kulturowe 40% drzew z dziuplami. Krzyże przydrożne we wsiach: Jasna i Budzisz

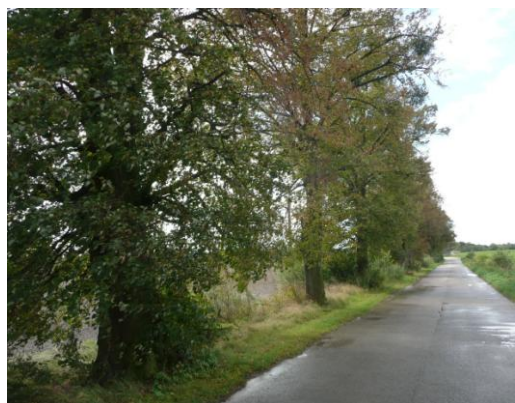
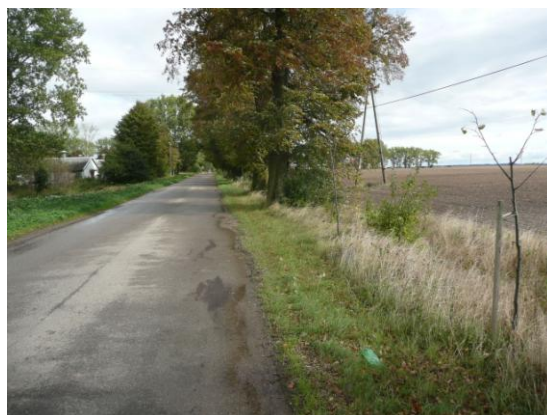
Droga nr 32 lokalizacja/ przebieg: Bruk – PGR Piaski

Widoczne nasadzenia Lip drobn. w szpalerze starych lip

Stan obiektu	
Stan zdrowotny drzew	Bardzo dobry/ dobry
Stan zachowania alei	Zwarty z lukami szpaler . W szpalerze nr 1 nowe nasadzenia lip – 67szt. Fragment alei w miejscowości Piaski.
Rekomendowane działania ochronne	
Liczba i gatunki drzew do posadzenia	-
Inne zabiegi	-
Istniejące formy ochrony przyrody	-
Uwagi:/Walory kulturowe

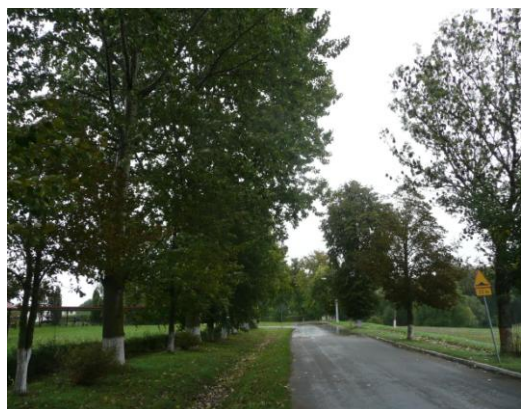
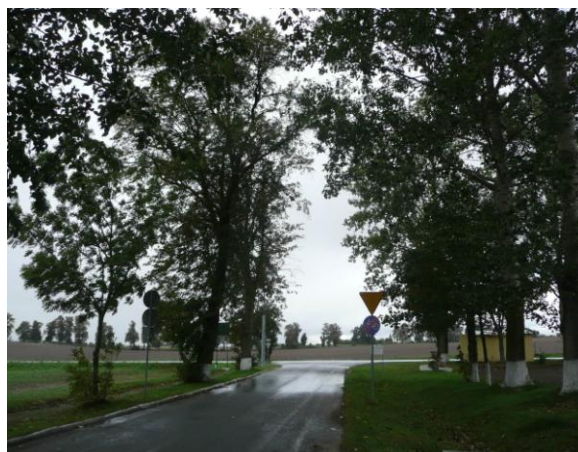
Droga nr 33 lokalizacja/ przebieg: Skrzyżowanie – PGR Nowiec

Stan obiektu	
Stan zdrowotny drzew	Bardzo dobry
Stan zachowania alei	Zwarta pełna , ładna aleja.
Rekomendowane działania ochronne	
Liczba i gatunki drzew do posadzenia	-
Inne zabiegi	-
Istniejące formy ochrony przyrody	-
Uwagi/Walory kulturowe

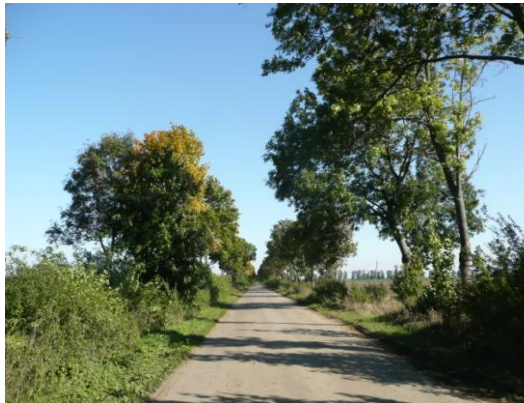
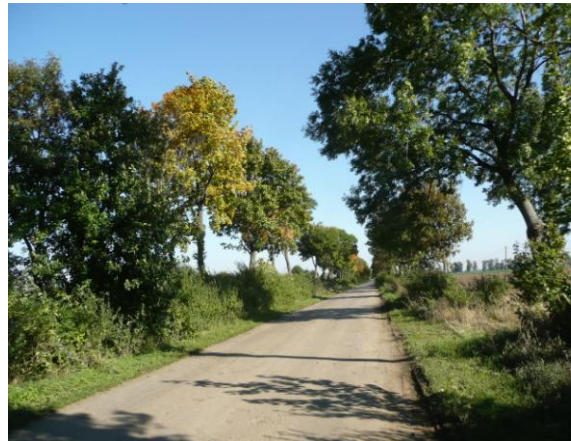
Droga nr 34 lokalizacja/ przebieg: Złotnica – granica gminy(2)

Stan zdrowotny drzew	Bardzo dobry
Stan zachowania alei	Zwarta pełna, aleja. Pomiędzy drzewami miejscami zakrzaczenia tarniny, bzu czarnego, podrostu lip i jesionów.
Rekomendowane działania ochronne	
Liczba i gatunki drzew do posadzenia	-
Inne zabiegi	
Istniejące formy ochrony przyrody	-
Uwagi/Walory kulturowe

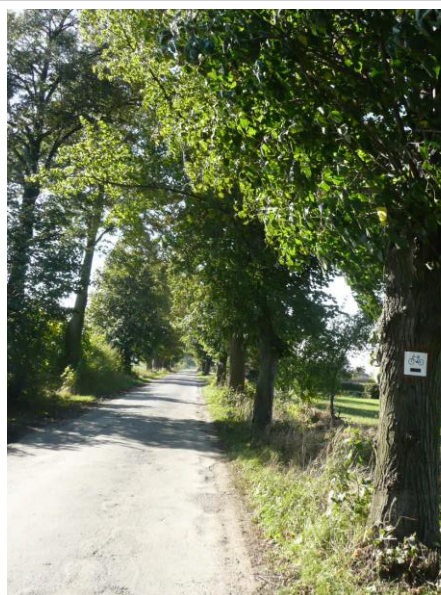
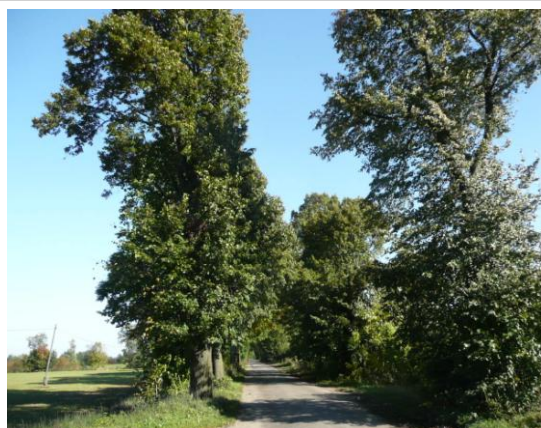
Droga nr 35 lokalizacja/ przebieg: Granica gminy –Złotnica (1na mapie)

4	Js 23szt. (100%)		23szt.
Obwód (średnia)	182cm	Obwody wybranych gatunków (średnie)	Js 176cm; Lp drobn 153cm; Jw. 185cm; Kl 187cm, Kasz 210cm
Występowanie gatunków chronionych -			
Stan obiektu			
Stan zdrowotny drzew		Bardzo dobry /dobry	
Stan zachowania alei		Zwarta z lukami	
Rekomendowane działania ochronne			
Liczba i gatunki drzew do posadzenia		-	
Inne zabiegi		W 3 i 4 szpalerze rosną zakrzaczenia tarniny, róży dzikiej, bzu czarnego oraz podrosty lip, jesionów, klonów. Jeśli jest możliwość można z rosnących podrostów drzew wyprowadzać drzewa alejowe.	
Istniejące formy ochrony przyrody		-	
Uwagi/Walory kulturowe			
Kapliczka przydrożna

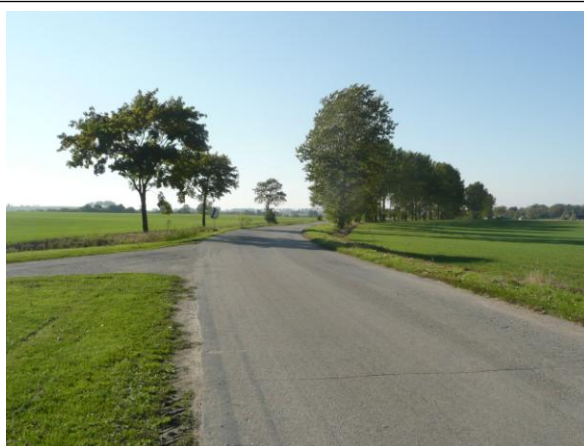
Droga nr 36 lokalizacja/ przebieg: Bągart - Jasna

Aleja topolowo-klonowa przed m. Jasna

W dalszej części drogi – słabo zaznaczony charakter alejowy zadrzewień.

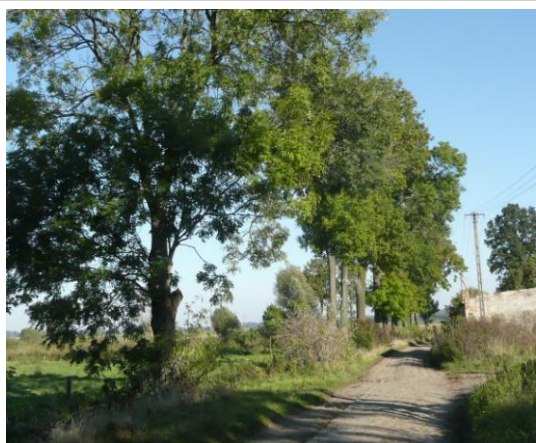
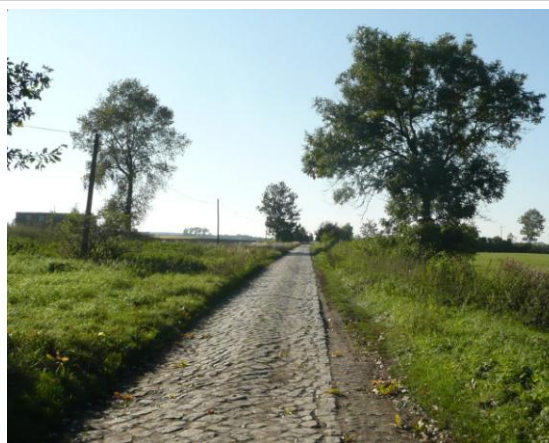
Droga nr 37 lokalizacja/ przebieg: skrzyżowanie z drogi Jasna –Bągart do PGR Bągart

Występowanie gatunków chronionych -	
Stan obiektu	
Stan zdrowotny drzew	Bardzo dobry/dobry
Stan zachowania alei	Ślady alei, głównie szpaler jesionowy – ładnie zachowany- przed samą miejscowością ; na pozostałym odcinku drogi pojedyncze drzewa i zakrzaczenia (tarnina, róża, głogi, bez czarny.
Rekomendowane działania ochronne	
Liczba i gatunki drzew do posadzenia	100szt. Js
Inne zabiegi	Utrzymanie zakrzaczeń jako ważnego elementu różnorodności przyrodniczej na terenach rolniczych.
Istniejące formy ochrony przyrody	-
Uwagi/Walory kulturowe

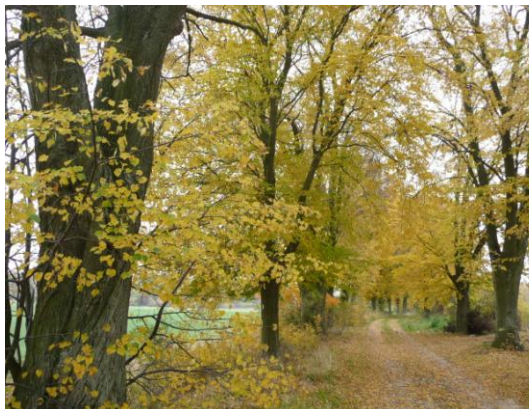
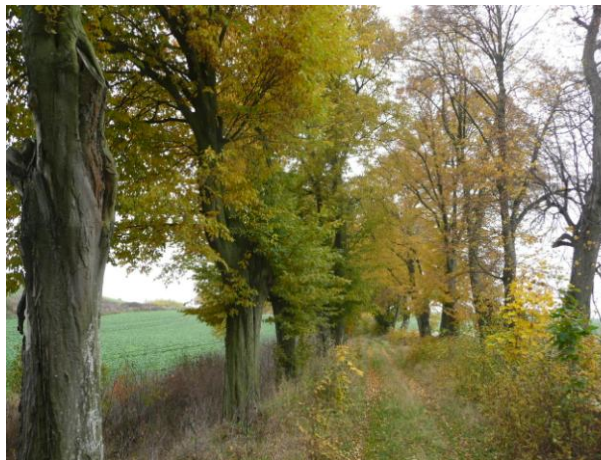
Droga nr 38 lokalizacja/ przebieg: Ankamaty –droga równoległa do drogi Malbork-Dzierzgoń

Stan obiektu	
Stan zdrowotny drzew	dobry
Stan zachowania alei	Zwarta, pełna bardzo ładna aleja.
Rekomendowane działania ochronne	
Liczba i gatunki drzew do posadzenia	5 szt.Gb
Inne zabiegi	
Istniejące formy ochrony przyrody	-
<p>Uwagi/Walory kulturowe ; Droga mogłaby być fragmentem ścieżki rowerowej o ile zostałaby utworzona odpowiednia nawierzchnia, oraz należy przeprowadzić odchwaszczenie nawierzchni.</p>

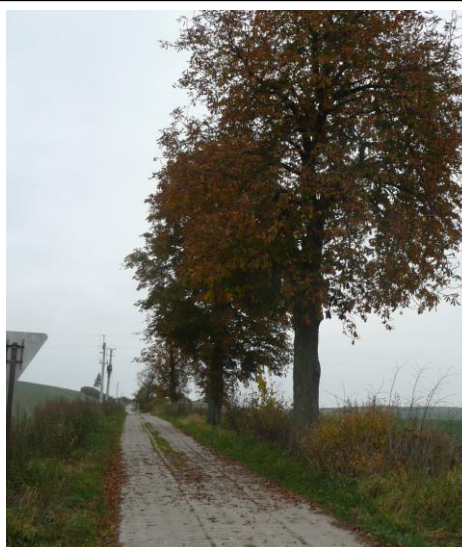
Droga nr 39 lokalizacja/ przebieg: skrzyżowanie drogi 515 z drogą do PGR Poliksy (A na mapie)

Stan zachowania alei	Ślady alei. Zachowany fragment szpaleru
Rekomendowane działania ochronne	
Liczba i gatunki drzew do posadzenia	30 szt. Lp drobn
Inne zabiegi	-
Istniejące formy ochrony przyrody	-
Uwagi/Walory kulturowe

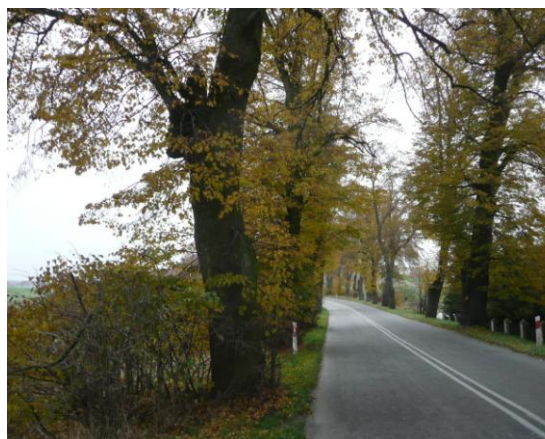
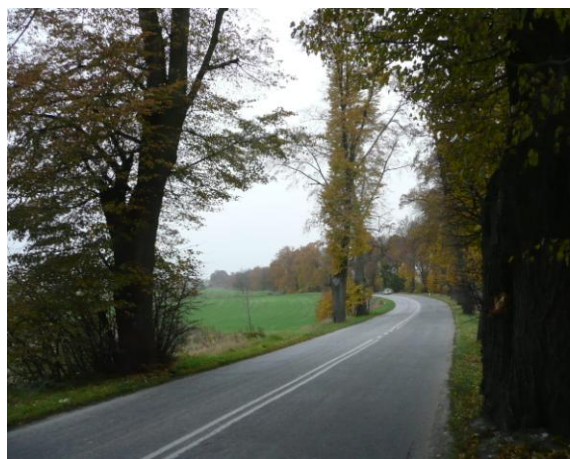
Droga nr 41 lokalizacja/ przebieg: Ramoty - Dzierzgoń

Występowanie gatunków chronionych - Mąkla tarniowa (<i>Evernia prunastri</i>)	
Stan obiektu	
Stan zdrowotny drzew	Dobry/dostateczny
Stan zachowania alei	Zwarta z lukami. Kilka drzew uszkodzonych mechanicznie od przejeżdżających samochodów.
Rekomendowane działania ochronne	
Liczba i gatunki drzew do posadzenia	Nowe drzewa należy sadzić tylko w drugim pasie zadrzewień.
Inne zabiegi	-Wymagany systematyczny monitoring drzew, prowadzenie pielęgnacji, usuwanie ewentualnego posuszu powstającego w koronie drzew.
Istniejące formy ochrony przyrody	-
Uwagi/Walory kulturowe

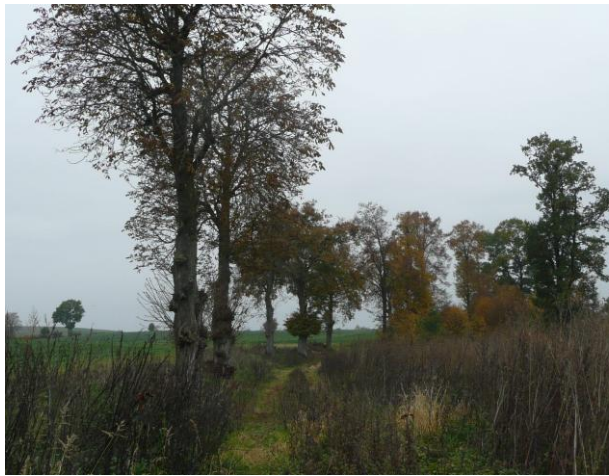
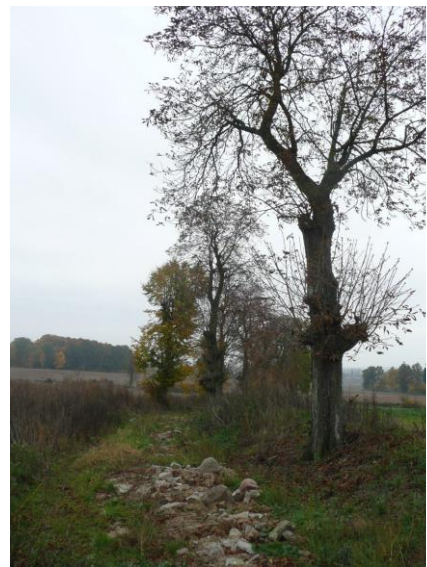
Droga nr 42 lokalizacja/ przebieg: Jeziorno - Chojty

Stan obiektu	
Stan zdrowotny drzew	dobry
Stan zachowania alei	Fragmenty alei. Aleja występuje tylko na części drogi przy m. Jeziorno, dalej bez drzew miejscowo z zakrzaczeniami (tarnina, głóg, dzika róża, bez czarny, trzmielina).
Rekomendowane działania ochronne	
Liczba i gatunki drzew do posadzenia	-
Inne zabiegi	Zachowanie zakrzaceń jako ważnego elementu bioróżnorodności terenów rolniczych. Cenną inicjatywą byłoby udroźnienie drogi, która mogłaby być częścią szlaku rowerowego do Jeziorna, gdzie znajduje się pałac klasycystyczny.
Istniejące formy ochrony przyrody	-
Uwagi/Walory kulturowe	
Częściowo droga nie przejezdna, fragmentami całkowicie zakrzaczona. W Jeziornie znajdują się ruiny pałacu z XVIII w.

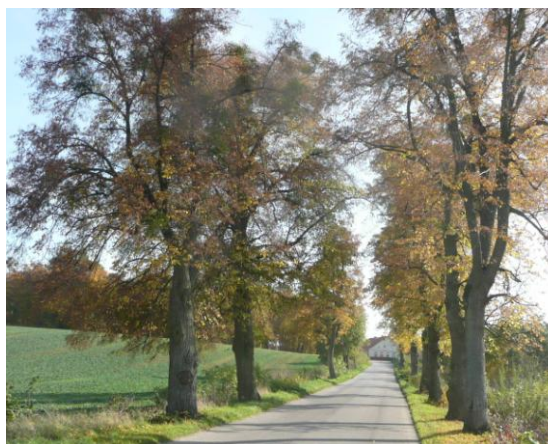
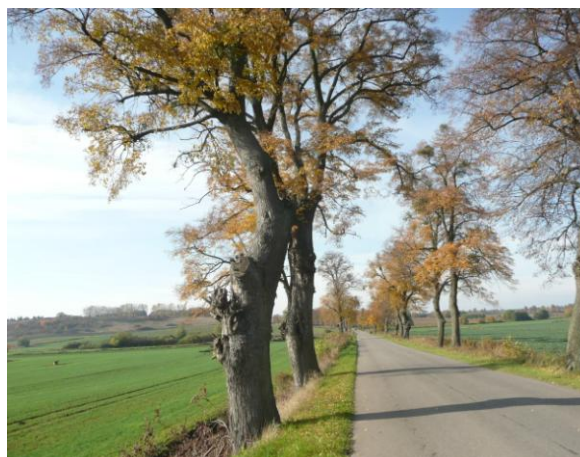
Droga nr 44 lokalizacja/ przebieg: Dzierżgoń – Prakwice – granica gminy

4	Lp drobn 27szt. (82%); Js 1szt.(3%); Db szyp 2szt.(6%); Św 3szt.(9%).		33szt.
Obwód (średnia)	117m	Obwody wybranych gatunków (średnie)	Lp drobn 231cm; Js 130cm; Os 73cm; Db szyp 66cm; Św 85cm
Występowanie gatunków chronionych - Pachnica dębowa (<i>Osmoderma eremita</i>) Mąkla tarniowa (<i>Evernia prunastri</i>)			
Stan obiektu			
Stan zdrowotny drzew		Dobry/ dostateczny	
Stan zachowania alei		Zwarta, pełna ładna aleja. Przed wsią Prakwice brak drzew w 1 i 2 szpalerze występują tylko w 3 i 4 szpalerze młode lipy, dęby i osiki, dobrze prowadzone.	
Rekomendowane działania ochronne			
Liczba i gatunki drzew do posadzenia		30szt. Lp drobn	
Inne zabiegi		Wymagany systematyczny monitoring drzew , wykonywanie zabiegów pielęgnacyjnych – usuwanie ewentualnego, powstającego posuszu w koronach drzew.	
Istniejące formy ochrony przyrody		Obszar Chronionego Krajobrazu Rzeki Dzierzgoń	
Uwagi/Walory kulturowe			
*W liczbie ogólnej Lp drobn wliczone są 32 szt. młodych sadzonek Lip rosnących w granicach miasta Dzierzgoń.

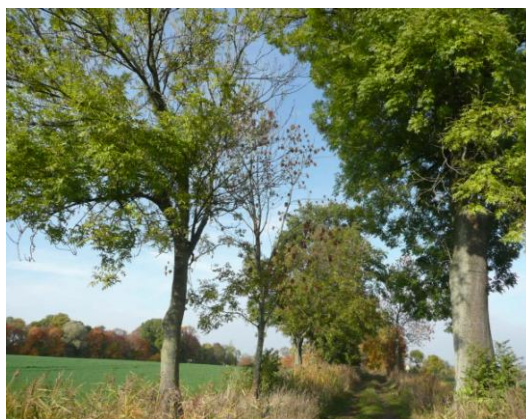
Aleja ładnie zachowana przed PGR Bągart

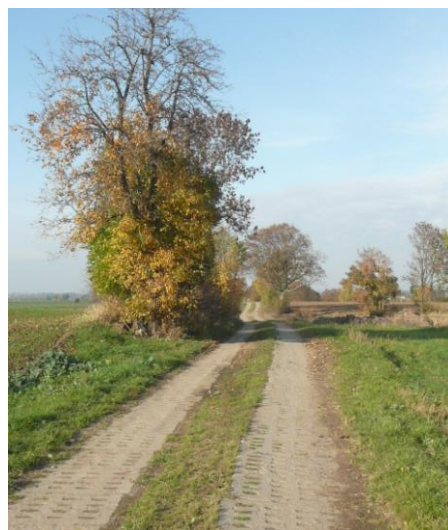
Część drogi z pojedynczymi zakrzaczenia i pojedynczymi drzewami.
