Lokalny program kształtowania zadrzewień przydrożnych dla gminy Dzierżoń

Opracowanie wykonano w ramach projektu: „Drogi dla Natury – kampania promocji zadrzewień w krajobrazie rolniczym, jako siedlisk przyrody i korytarzy ekologicznych”, koordynowanego przez Fundację EkoRozwoju i dofinansowanego ze środków programu LIFE+ oraz Narodowego Funduszu Ochrony Środowiska i Gospodarki Wodnej

1. Informacje ogólne o gminie Dzierzgoń.
2. Przegląd zadrzewień gminy Dzierzgoń (wraz z dokumentacją fotograficzną).
 - 2.1. Metodyka przeglądu zadrzewień przydrożnych.

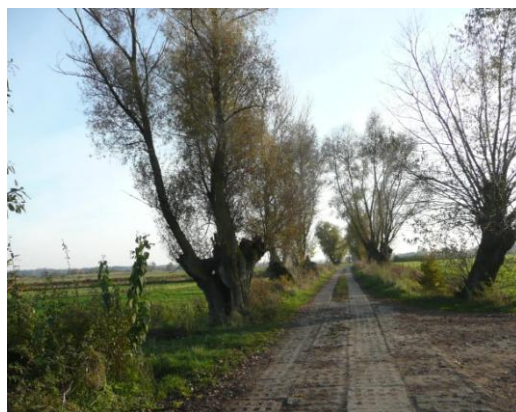
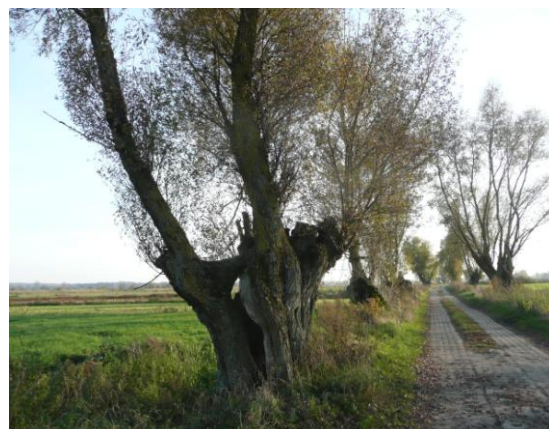
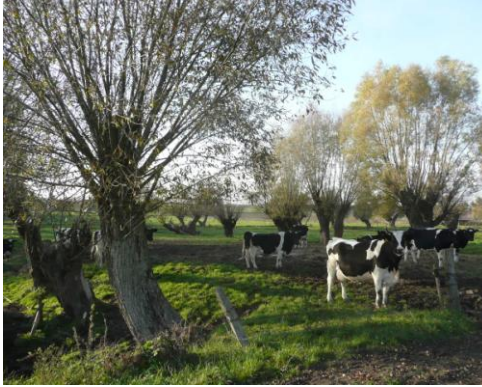
Droga nr 46 lokalizacja/ przebieg: Bągart – pola (droga równoległa do drogi Bągart-PGR Bągart
Tzw. droga tartaczna

Stan zdrowotny drzew	Zróznicowany. Wiele wierzby i topól w stanie złym, połamane, zagrzybione, z dużymi próchnowiskami – często już tylko dudy.
Stan zachowania alei	Fragmenty.
Rekomendowane działania ochronne	
Liczba i gatunki drzew do posadzenia	– 200szt. Wb , można nasadzać żywokoły wierzbowe
Inne zabiegi	Należy ogławiać rosnące tu wierzby. Wysokie, grube konary, wyrastające powyżej „głów” starych wierzby, ukształtowanych w wyniku wcześniejszych wieloletnich cięć, stają się swoista dźwignią, która podczas silniejszych wiatrów powoduje rozłamywanie, rozszczepianie pni drzew niedostosowanych do takich obciążeń.
Istniejące formy ochrony przyrody	Obszar Chronionego Krajobrazu Rzeki Dzierzgoń
<p>Uwagi/Walory kulturowe Brak zakrzaceń. Droga przebiega przez piękne wilgotne łąki z rosnącymi wierzbami. Nasadzenie wierzby wzdłuż drogi pięknie wzbogaciłoby ten krajobraz.</p>	
<div data-bbox="213 1375 841 1561" style="border: 1px solid black; padding: 5px; width: fit-content;"> <p>Wzdłuż kanałów znajdujących się na łąkach i pastwiskach w kilku miejscach rosną piękne szpalery wierzby.</p> </div> <div data-bbox="849 1066 1370 1561" style="border: 1px solid black; padding: 5px; text-align: center;">

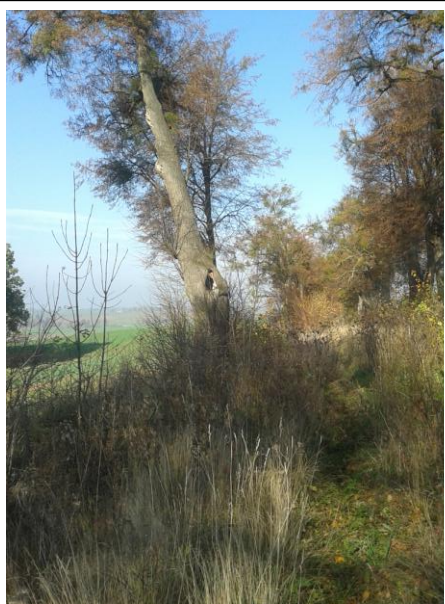
Droga nr 49 lokalizacja/ przebieg: Prakwice-Pachoły (zwana „droga królewska”)

Występowanie gatunków chronionych -	
Stan obiektu	
Stan zdrowotny drzew	Zróznicowany. Kilka drzew nadpalonych, kilka z rozległymi uszkodzeniami pnia i korony.
Stan zachowania alei	Zwarta z lukami. Aleja miejscami z zakrzaczeniami głównie tarniny i bzu czarnego oraz z podrostami drzew.
Rekomendowane działania ochronne	
Liczba i gatunki drzew do posadzenia	30szt.Lp drobn; 20 szt. Db szyp.
Inne zabiegi	Aleja znajduje się przy drodze mało uczęszczanej, mocno zarośniętej, trudnej do przejścia. Ze względu że biegnie do Zespołu Przyrodniczo – Krajobrazowego „Jar starych dębów”, powinno ją się udrożnić i utrzymać jako ciekawą drogę o dużych walorach przyrodniczo – kulturowych. drogę prowadzącą do tego miejsca i do znajdujących się tam dębów pomnikowych.
Istniejące formy ochrony przyrody	Obszar Chronionego Krajobrazu Rzeki Dzierzgoń - częściowo
<p>Uwagi/Walory kulturowe</p> <p>Aleja prowadzi do majątku w Pacholach gdzie znajdują się ruiny pałacu oraz prowadzi do Zespołu Przyrodniczo – Krajobrazowego „Jar starych dębów”.</p>

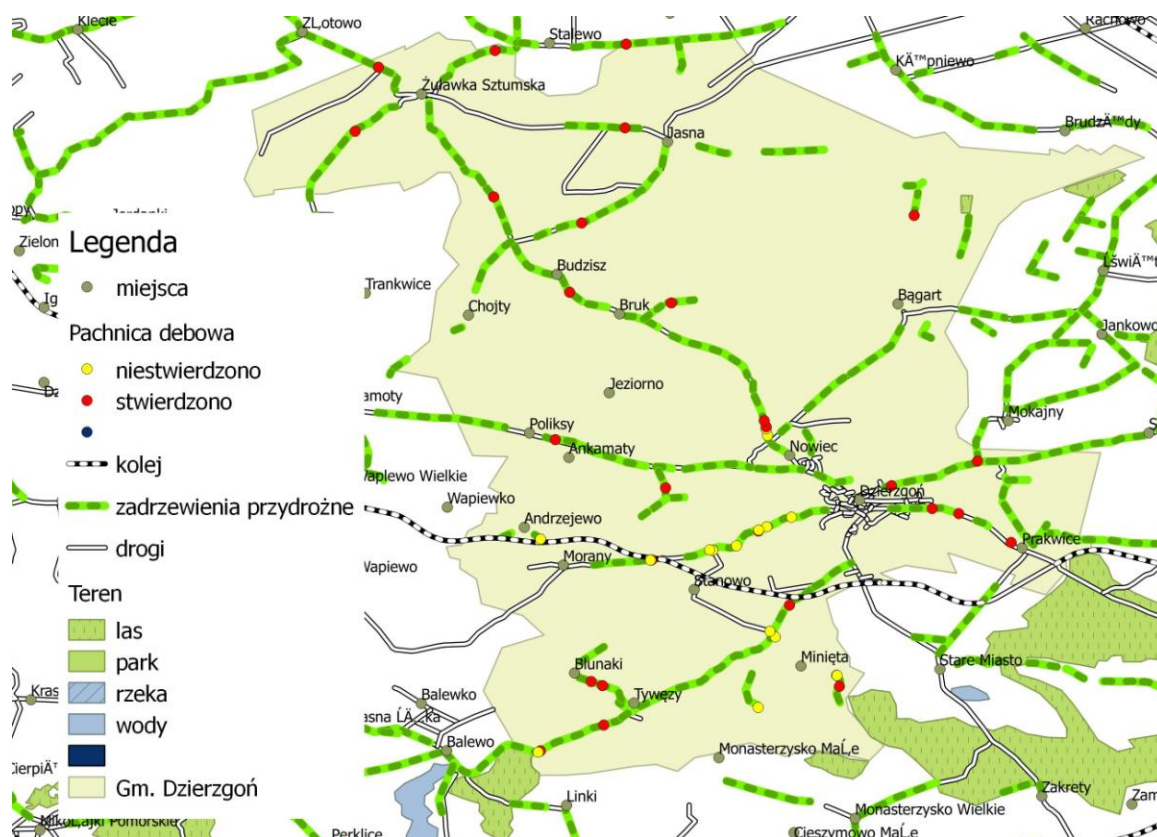
Ryc. 3. Stwierdzenie obecności pachnicy dębowej (*Osmoderma eremita*) w alejach przydrożnych na terenie gminy Dzierżgoń.

W trakcie prowadzonych prac inwentaryzacyjnych stwierdzono obecność kilku gatunków chronionych porostów z grupy porostów nadrzewnych (epifitycznych), tj.: odnożyca jesionowa, odnożyca mączysta, odnożyca kępkowa, mąkla tarniowa, szarzynka skórzasta W 23 badanych alejach, co stanowi 45% wszystkich badanych alej, stwierdzono obecność przynajmniej jednego gatunku chronionego porostu z wymienionych powyżej. (tab. 7.) Podczas inwentaryzacji alej stwierdzono na podstawie odchodów występowanie w 10 alejach pachnicy dębowej i w jednej alei - wepy marmurkowanej. (tab. 7.)
